Oudheidkundige Dienst in Nederlandsch-Indië

oudheidkundig verslag

1927

EERSTE EN TWEEDE KWARTAAL 1927.

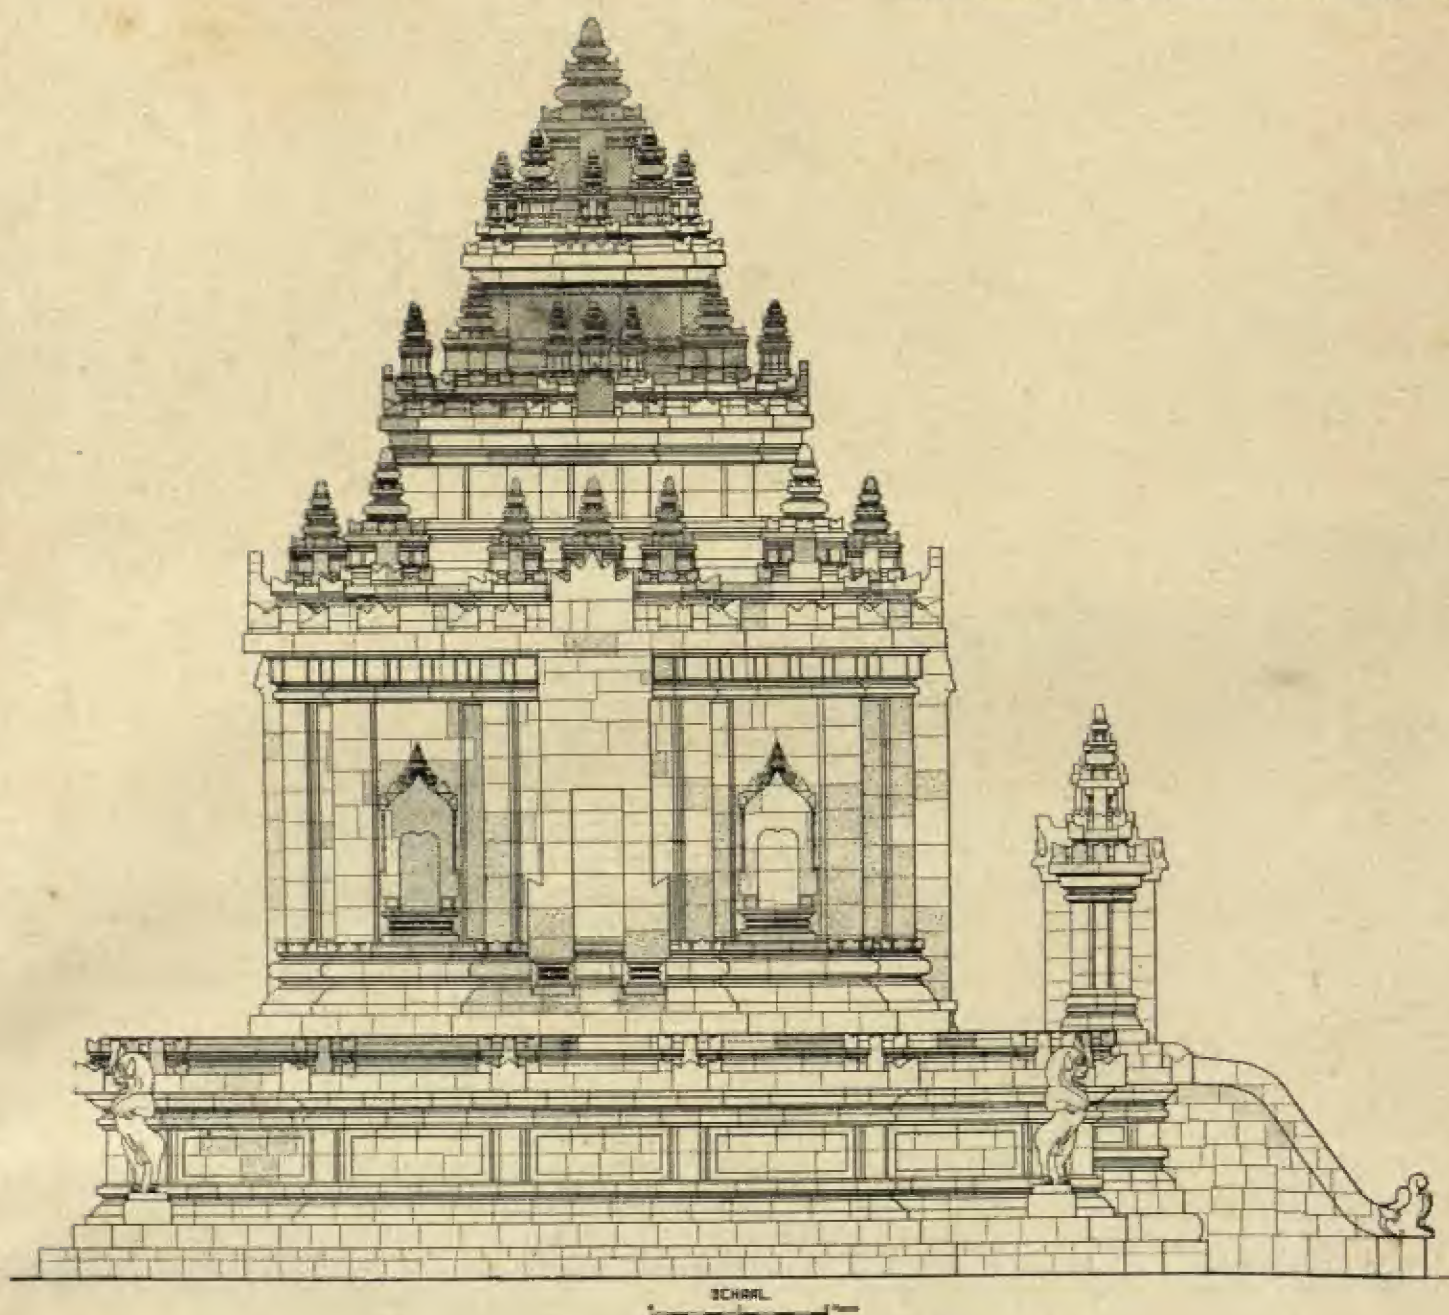
*Tjandi Ngawen, Tempel no. II.*

*Zuid-aanzicht.*

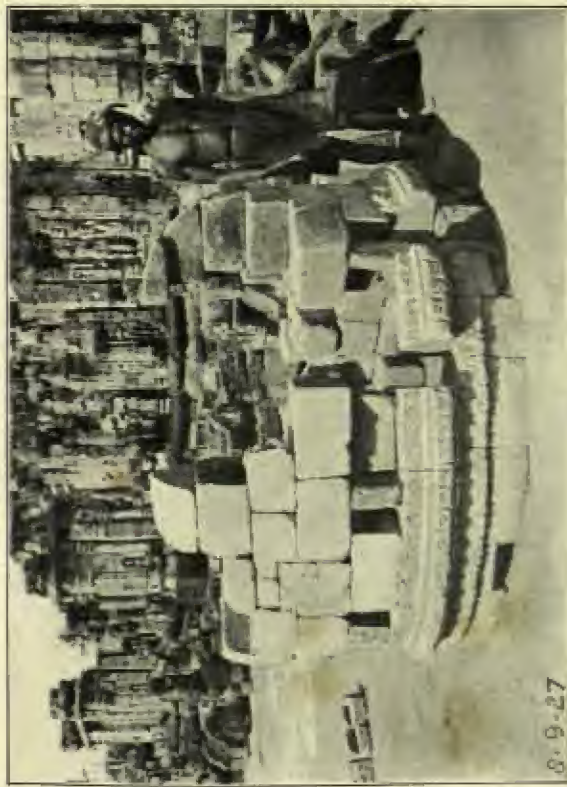
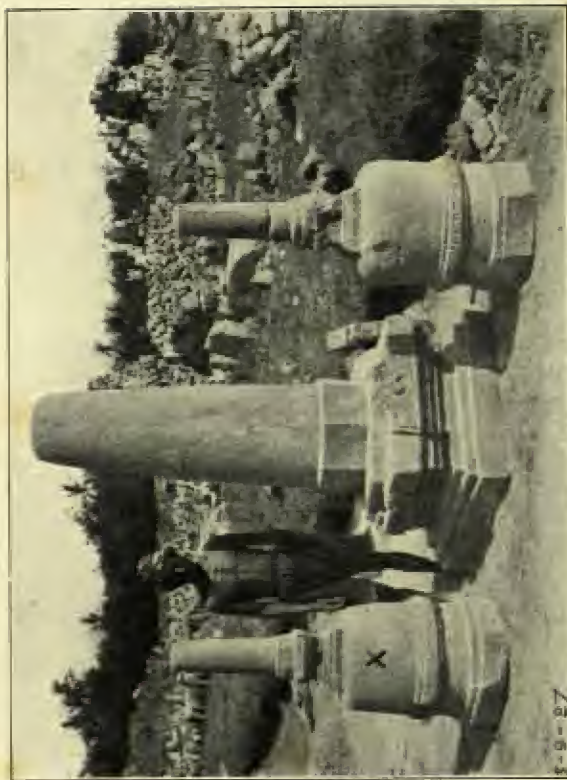
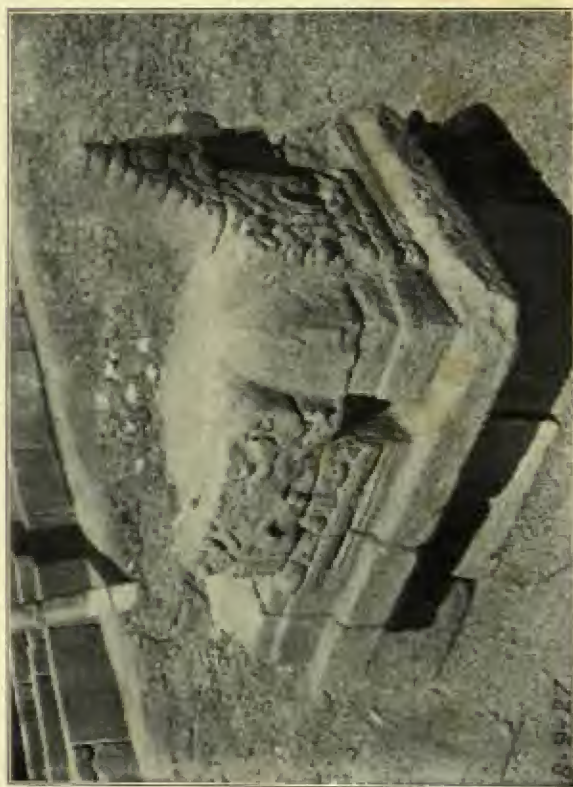
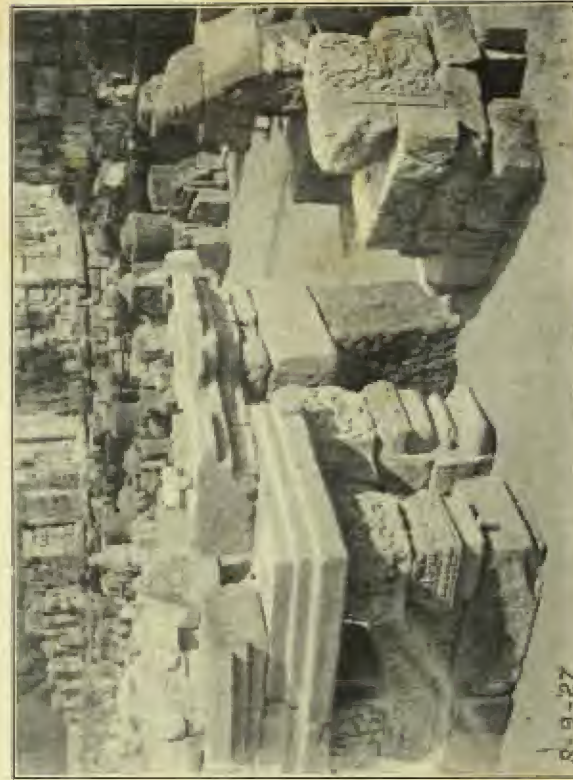
# Tjandi Sewoe

3e tempel, Ile reefs.

a. Hoofddagob op den grond opgesteld. b. Voetstuk met pinakel op den grond opgesteld. c. Voetstuk om de kleine dagob op den N. W. hoek op den grond opgesteld. d. Fragment van den leerling op den Z. W. hoek op den grond opgesteld.

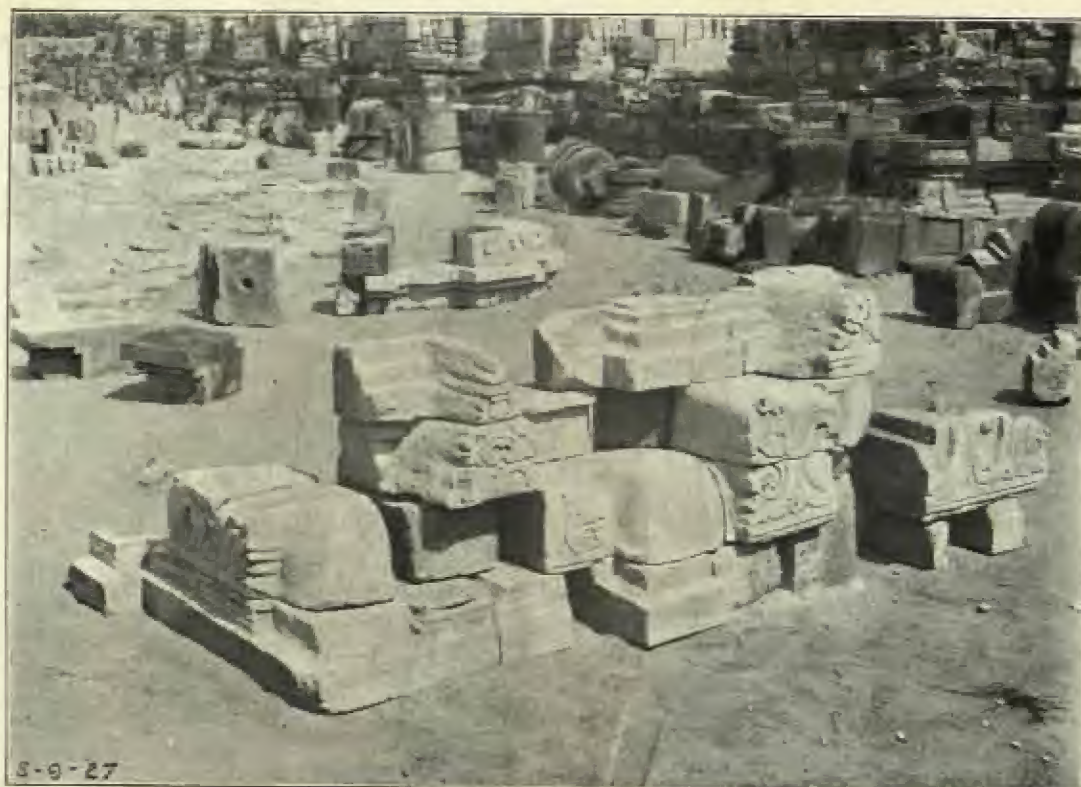
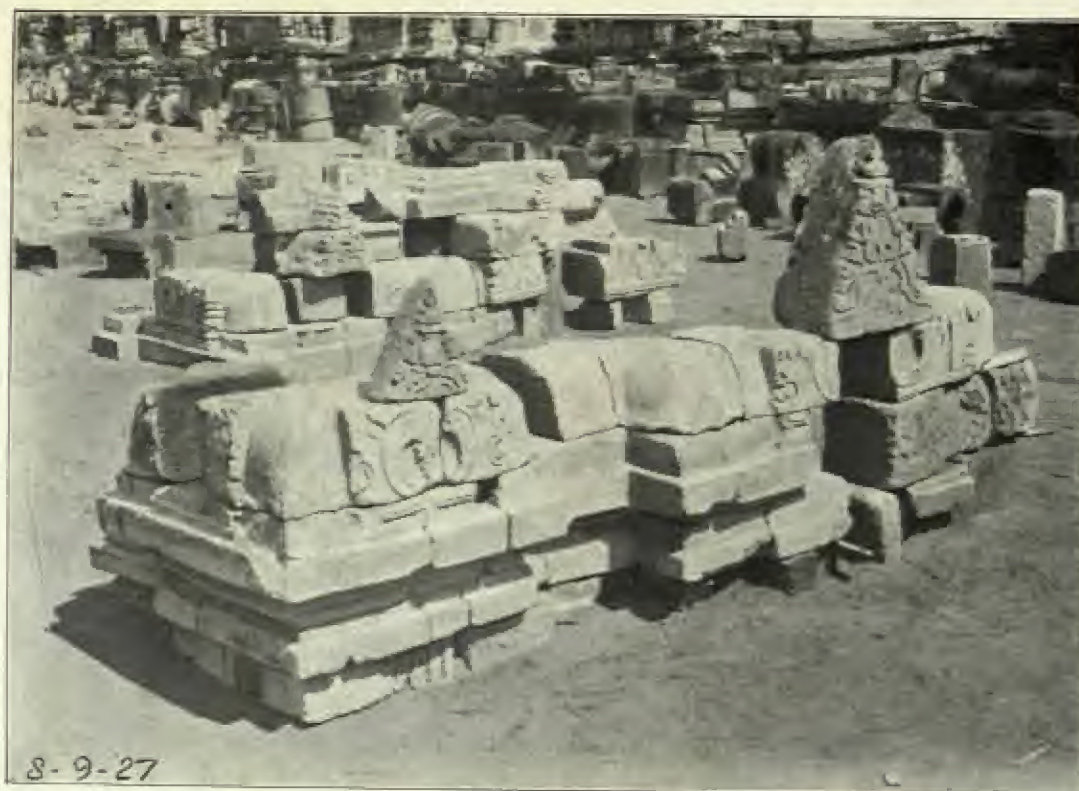
*Tjandi Sewoe*

- a. *Fragment van de kroonlijst op den Zuid-Westboek op den grond opgesteld.*
- b. *Fragment van het voetstuk onder de kleine dagob op den Zuid-Westboek op den grond opgesteld.*

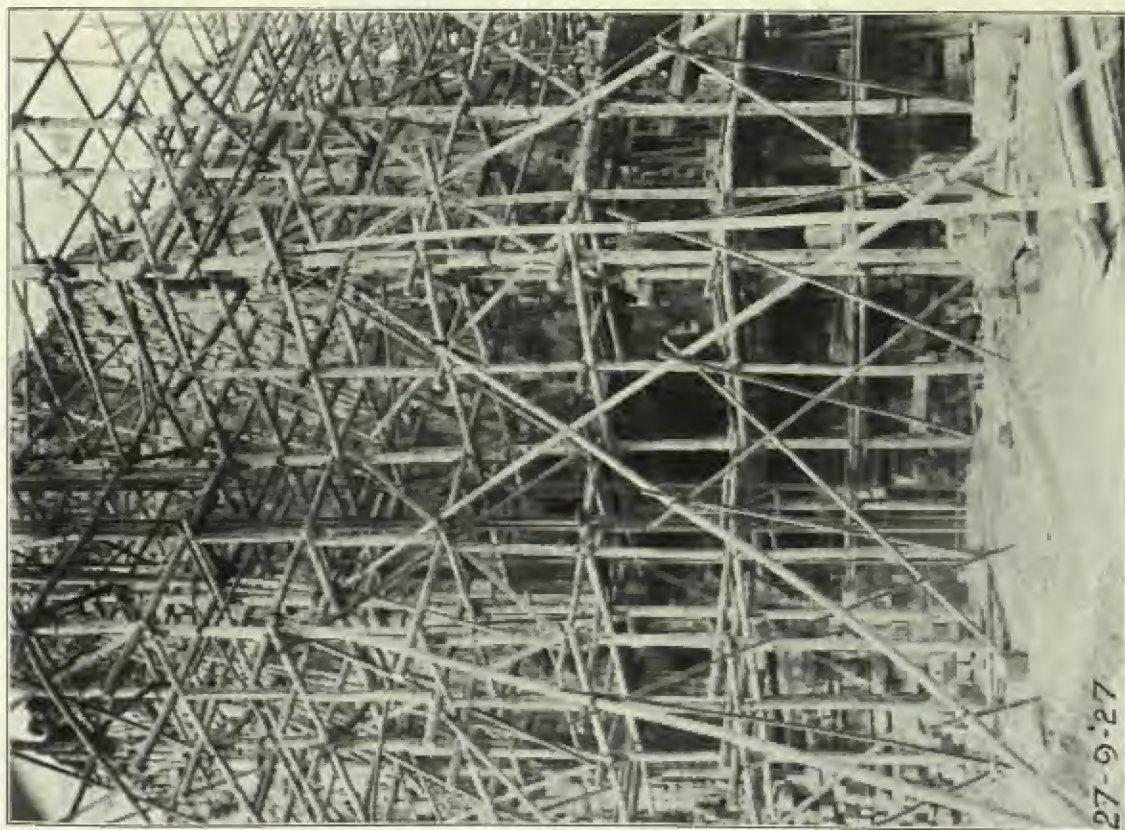
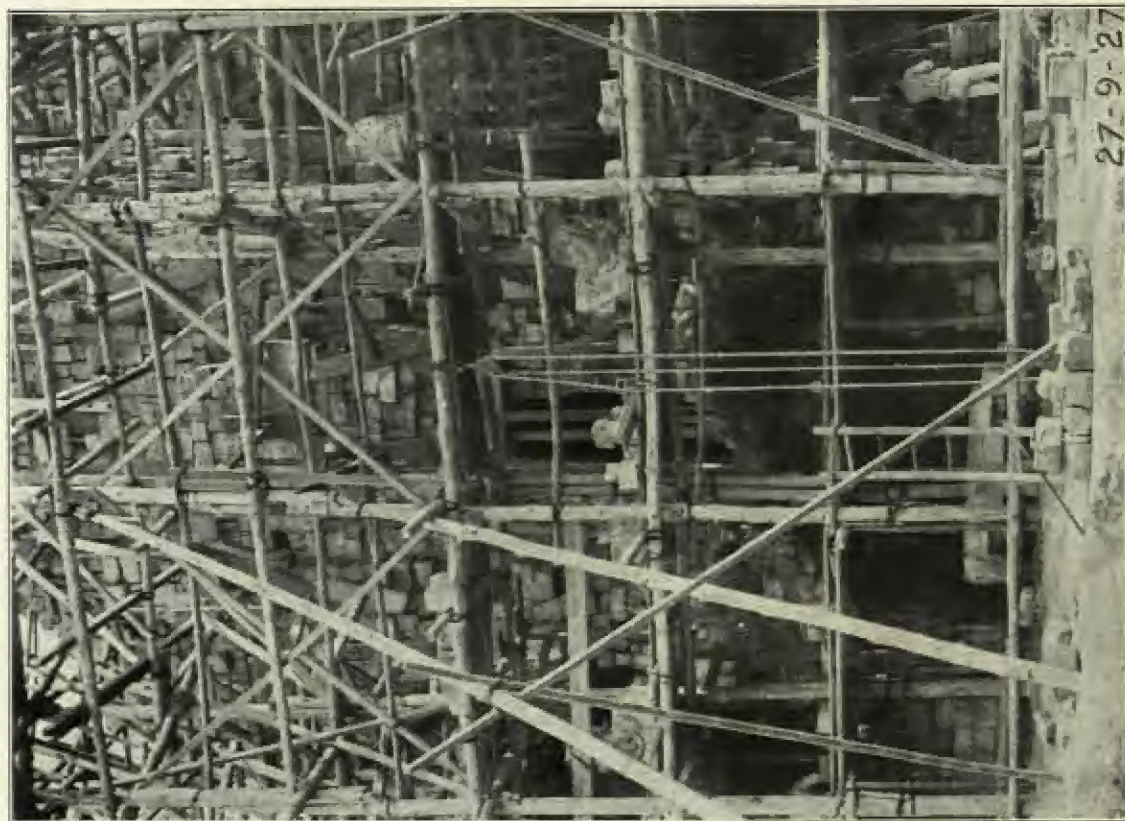
*Tjandi Kalasan.*

*a. Veromalling om den Zuidelyken Ingang — Oostzijde. b. Veromalling om den Zuidelyken Ingang — Westzijde. c. Zuid-Oosthoek na de afbraak.*

Vanaf de kroonlijst werden bij de afbraak de scheuren, die met een vallende tand door het Oostelijk en Westelijk zijvlak loopen, gevolgd. De Zuidzijde is geheel tot op de lijsten van de teerling-basis afgebroken, Pl. 21 *a* en *b*.

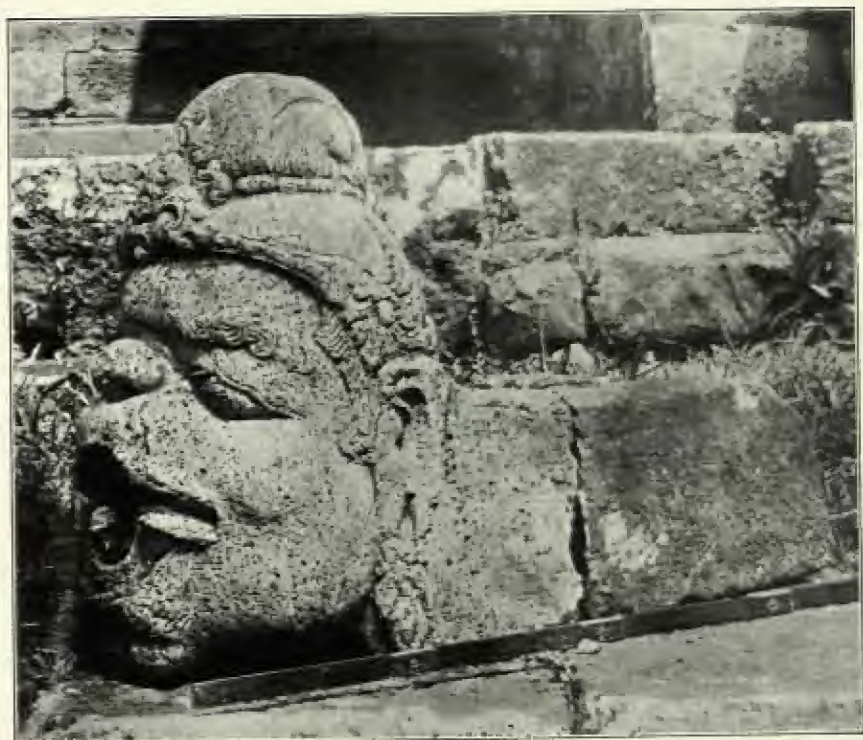
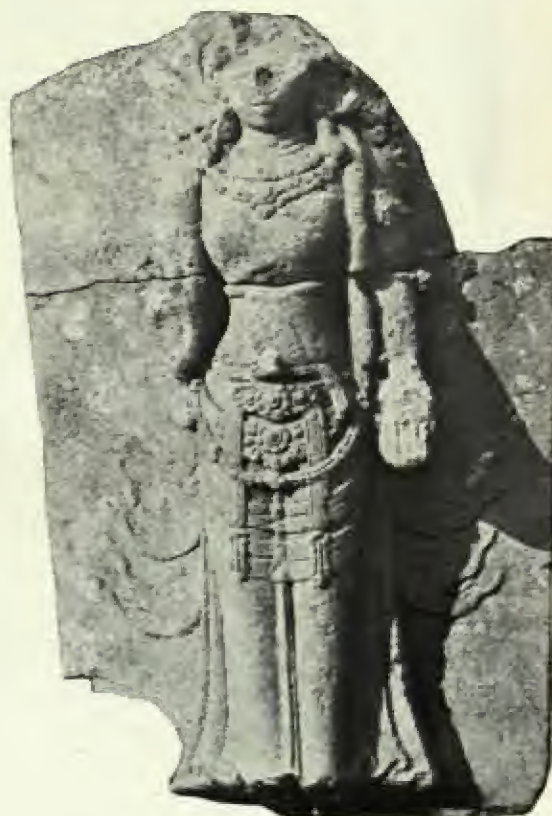
*Tjandi Singasari,*

*a. Spuier-kop (zijaanzicht). b. Spuier-kop (vóóraanzicht). c. Steenen godenbeeldje. d. Steenen godenbeeldje.*

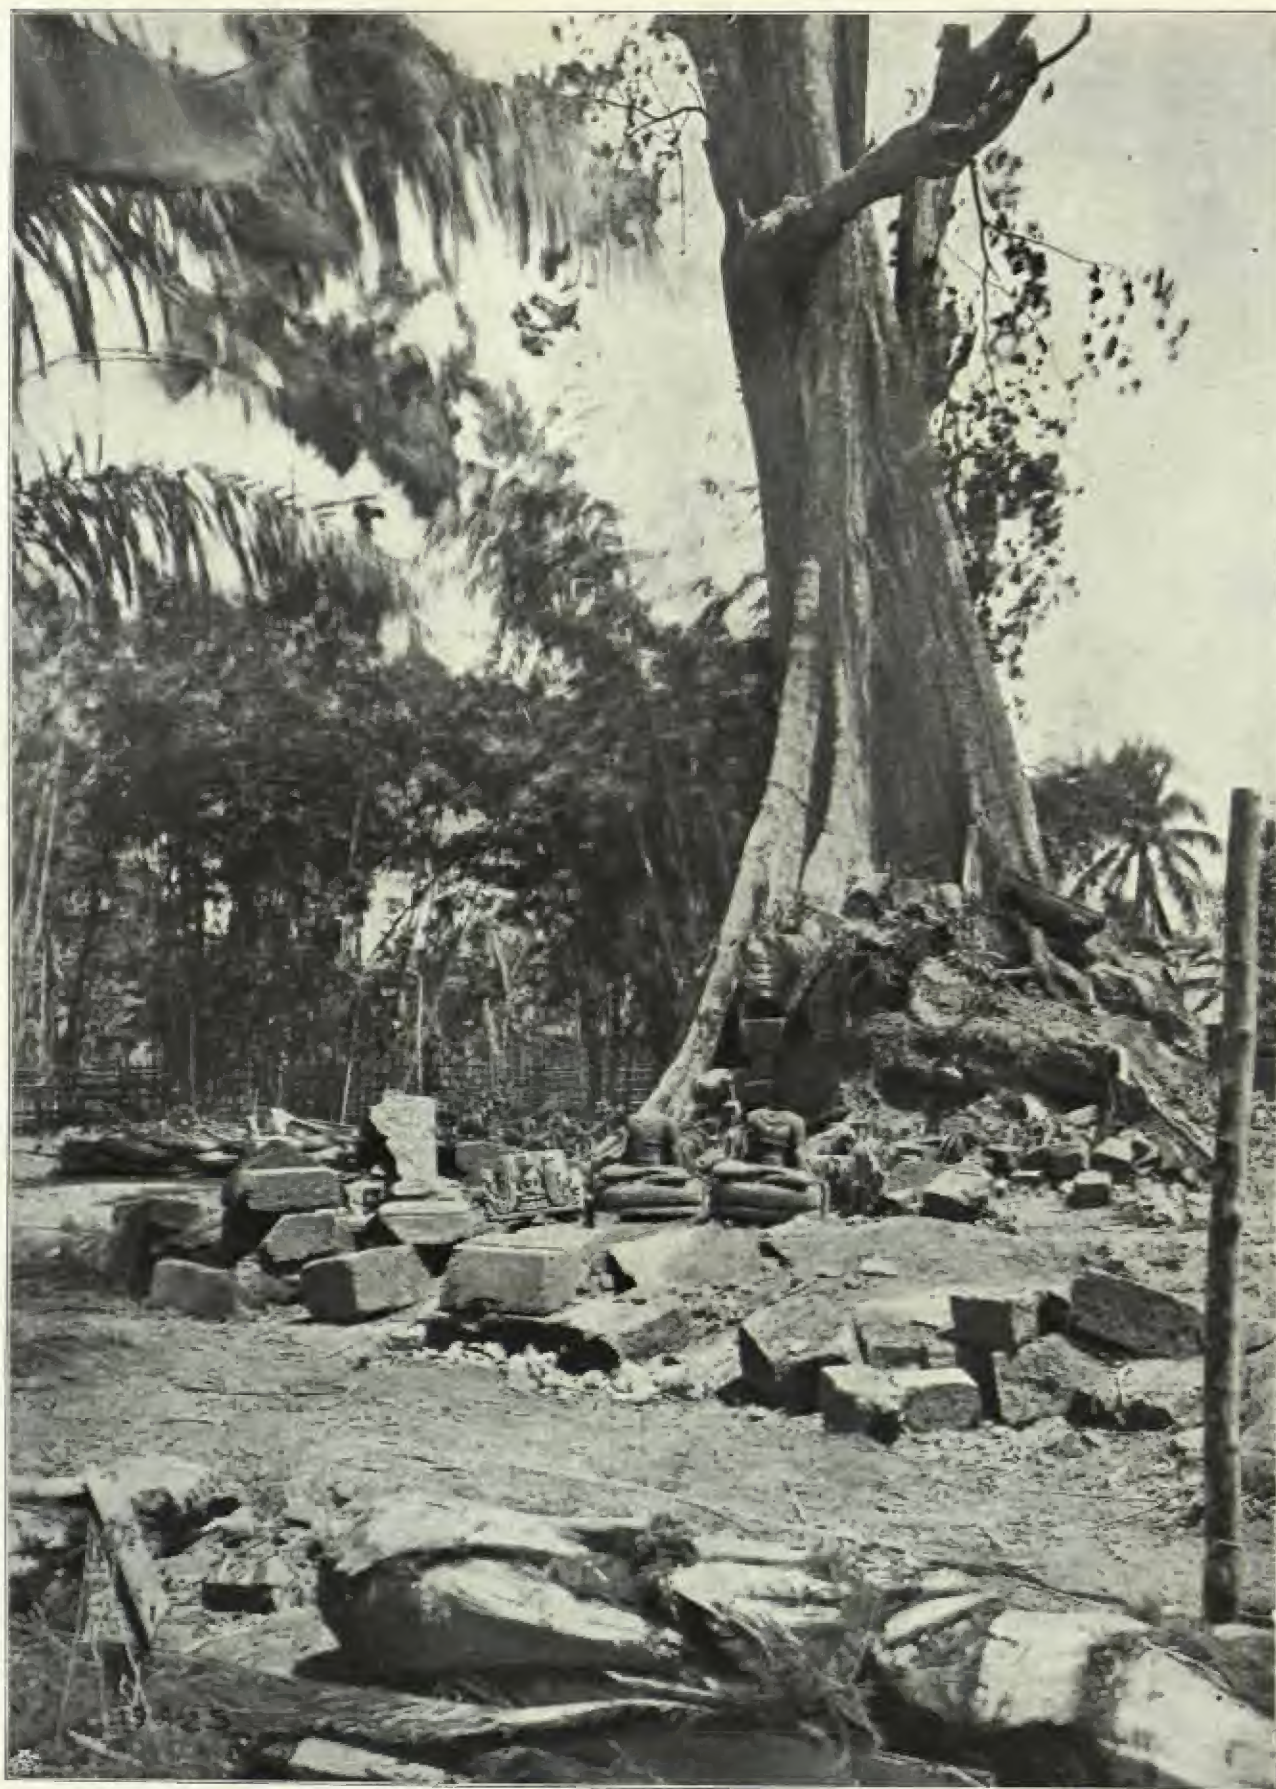
*Tjandi Merak,  
distr. Karangnongko, afδ. Klaten, vóór de ontgraving.*

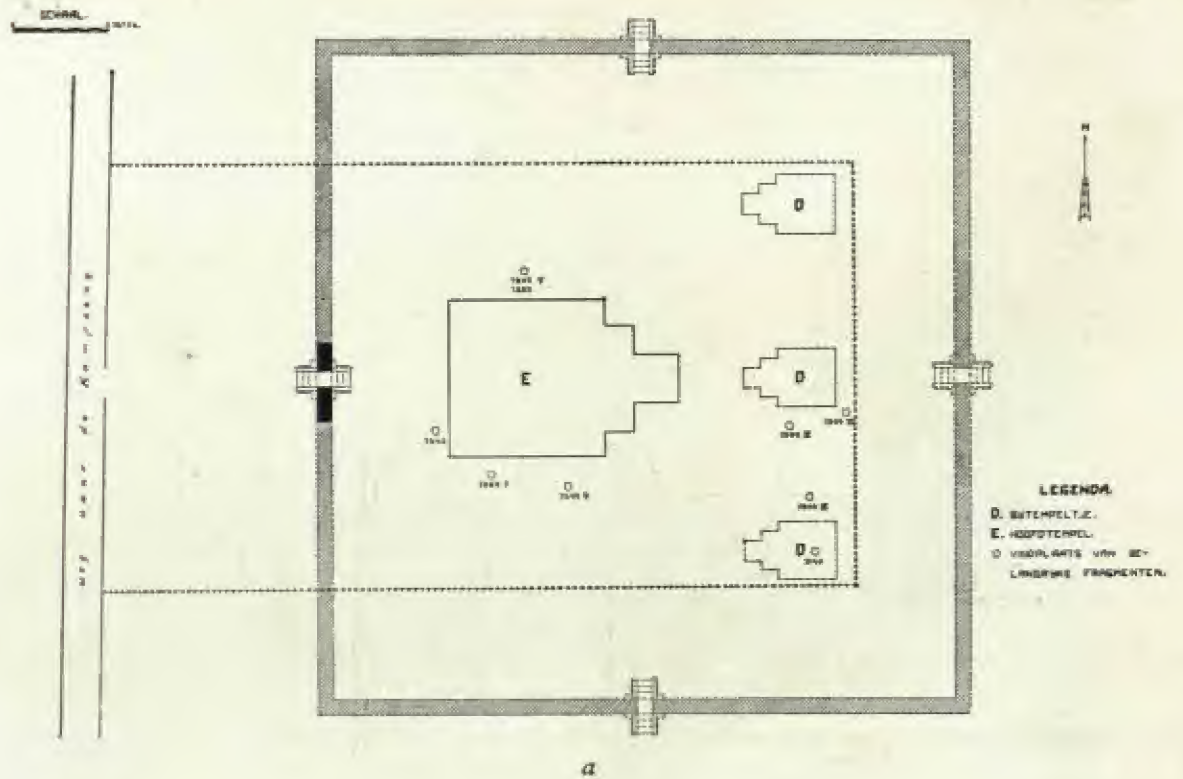
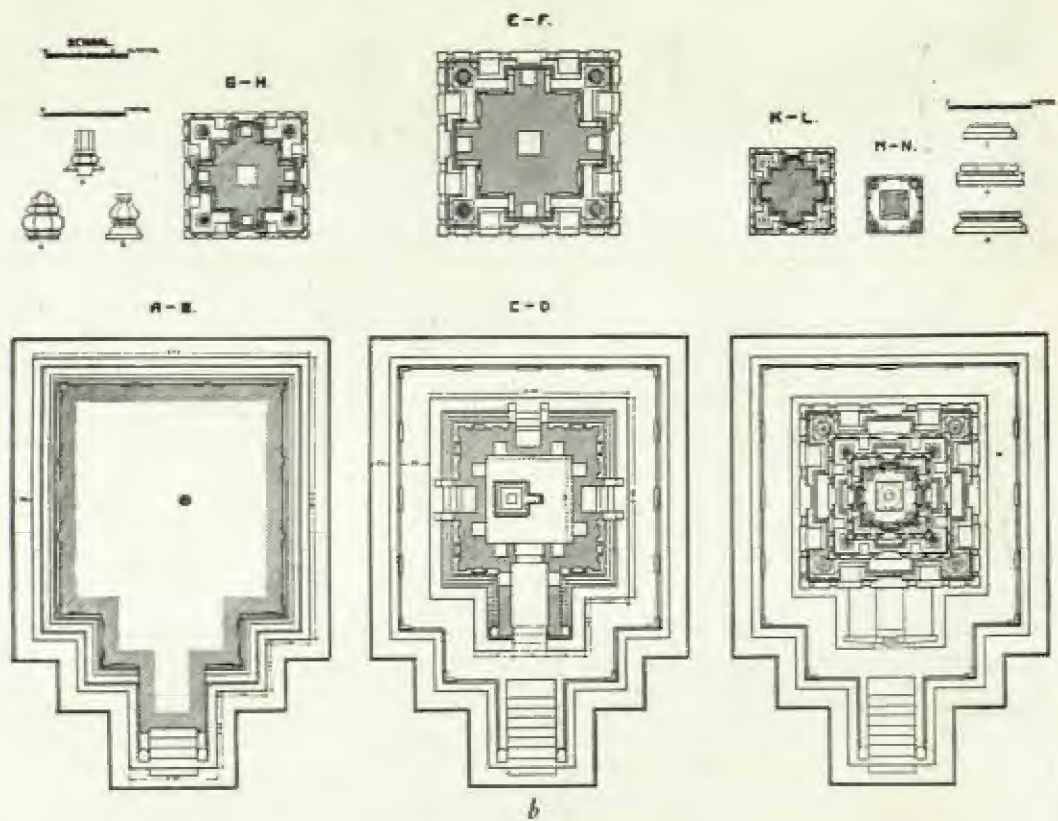
### Tjandi „Merak”

a. Situatie. b. Doorsneden- en Boven-aanzicht.

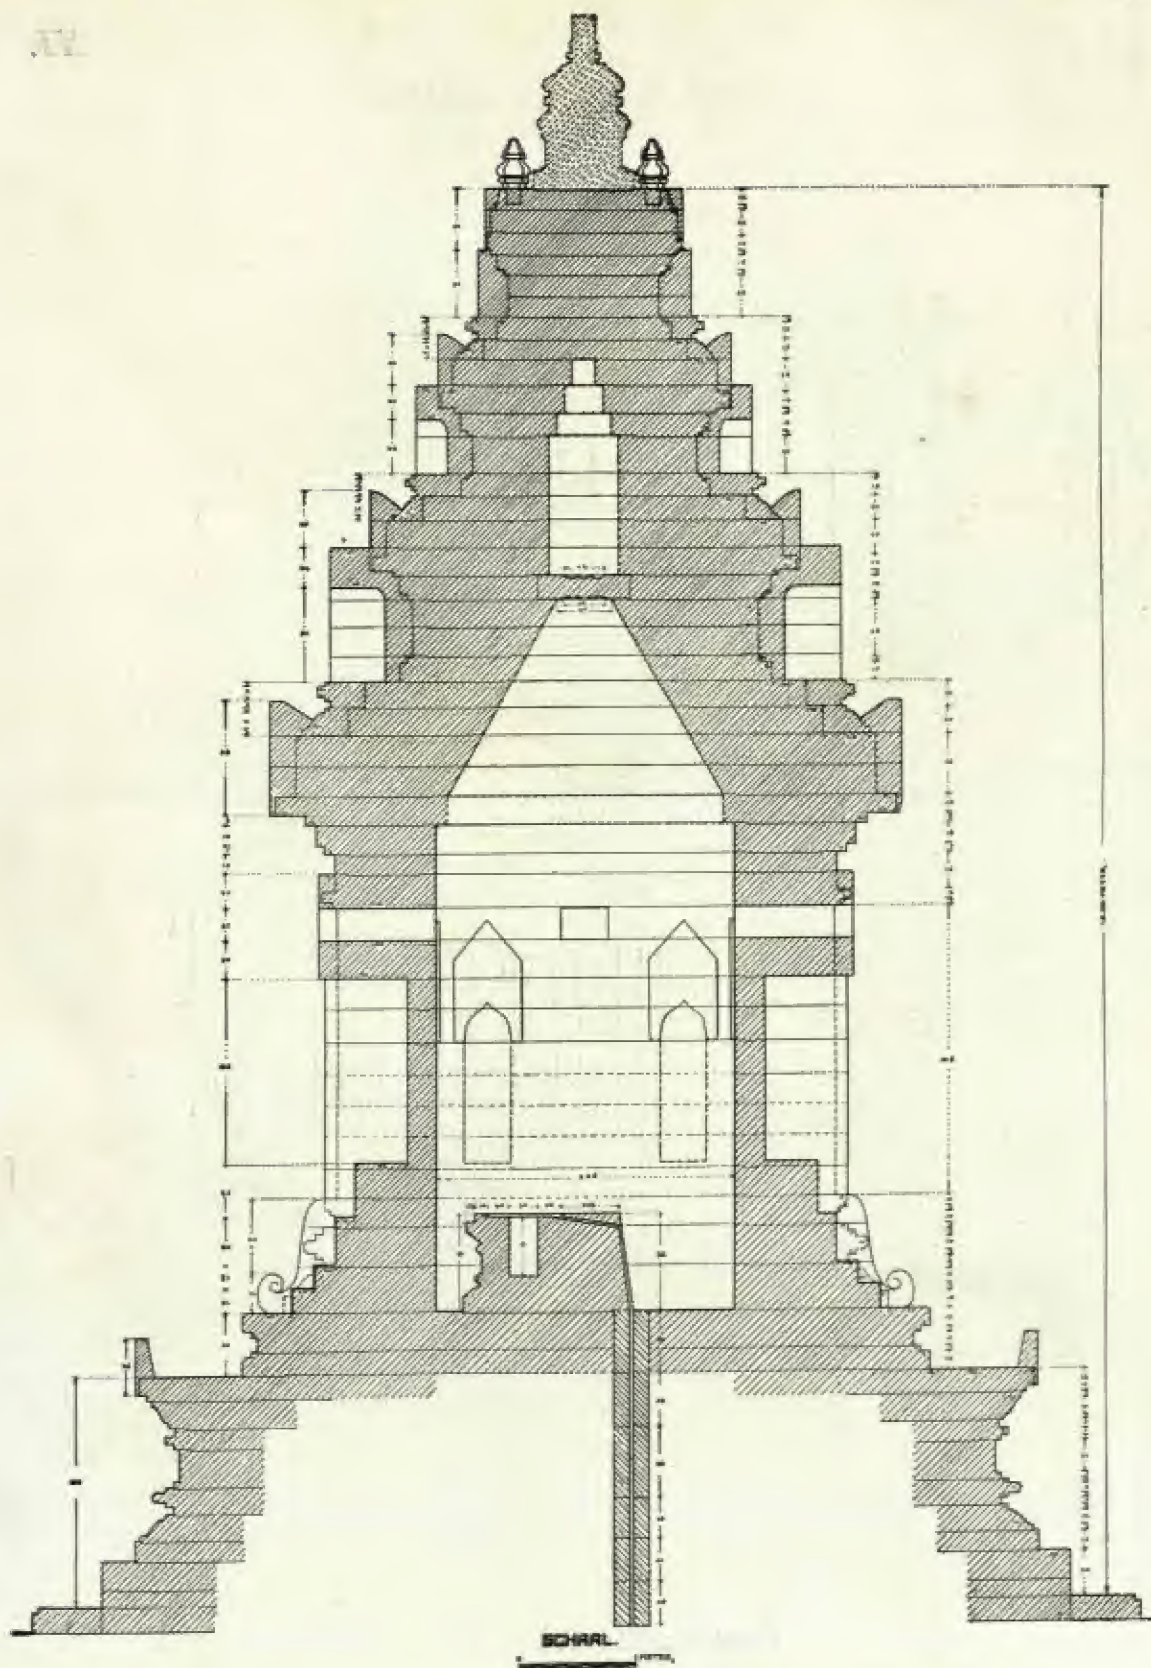
*Tjandi „Merak”*  
*Doorsnede: Noord-Zuid.*

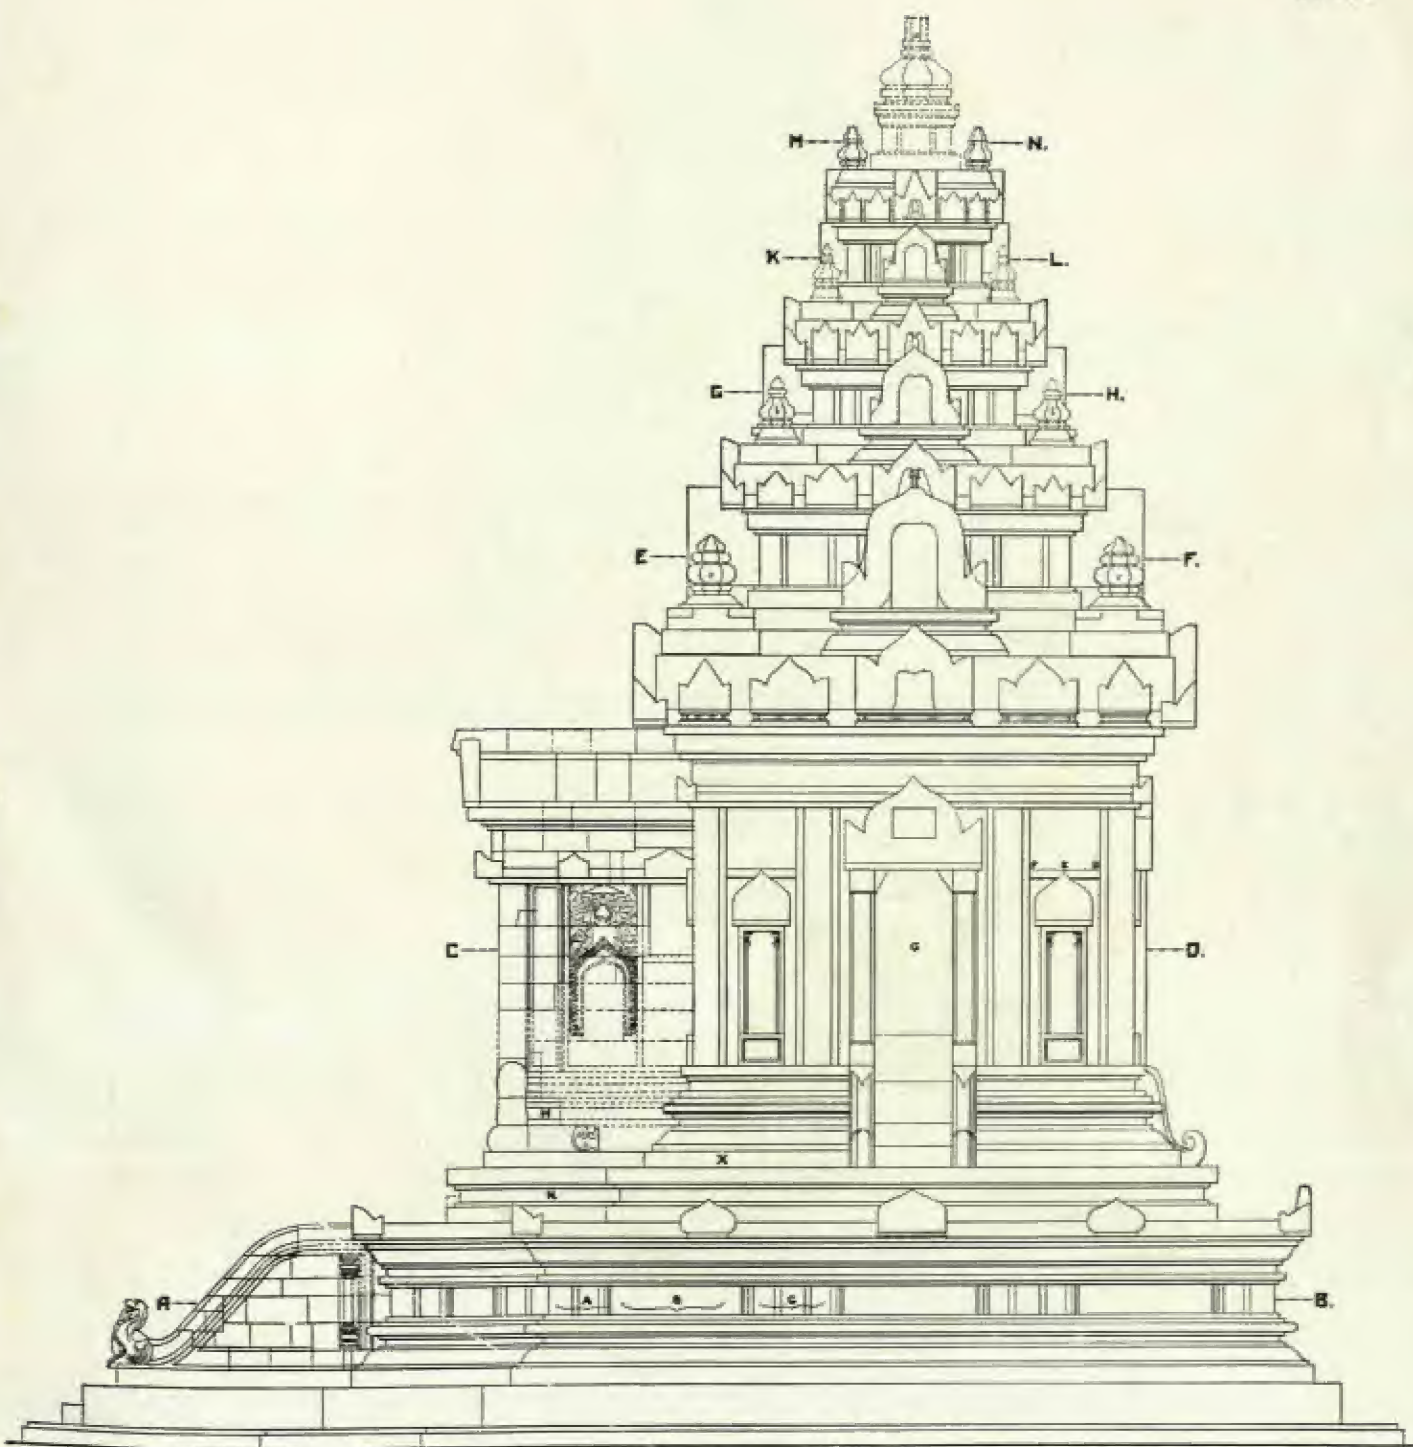
*Tjandi „Merak”*

*Noord-aanzicht.*

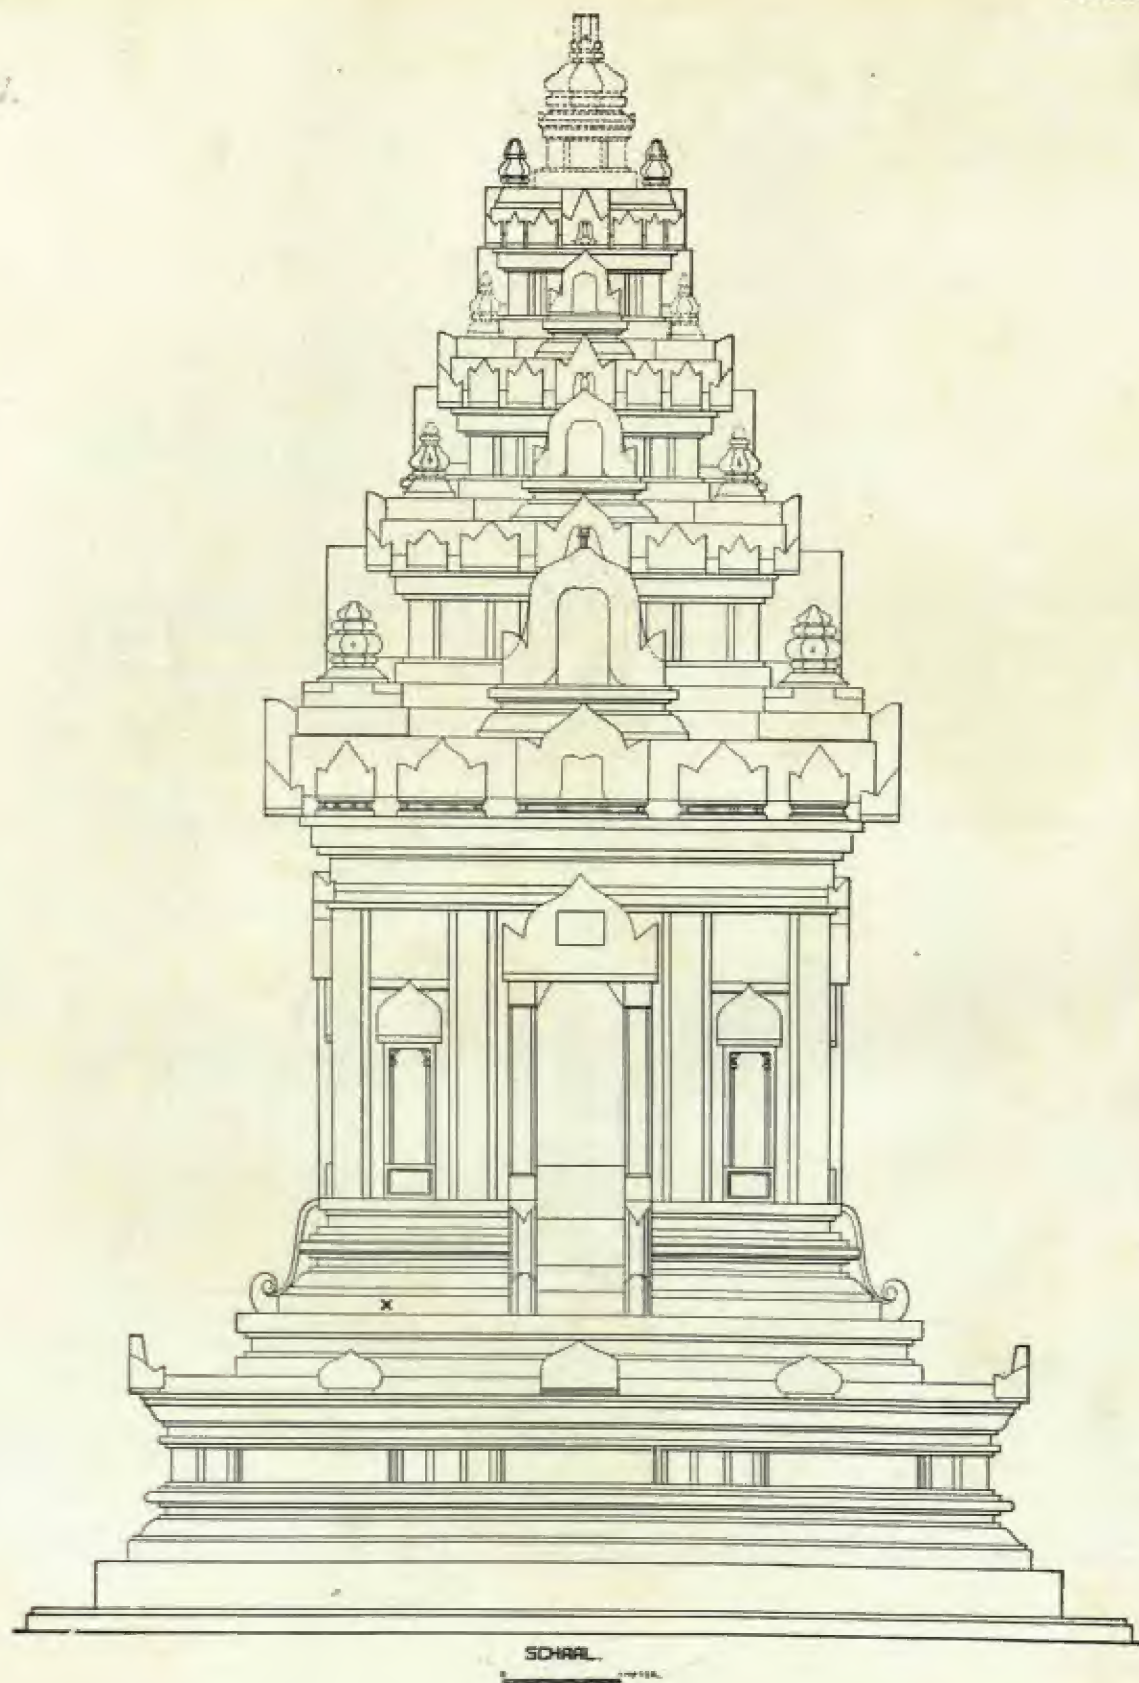
*Tjandi „Merak“*  
Oost-aanzicht.

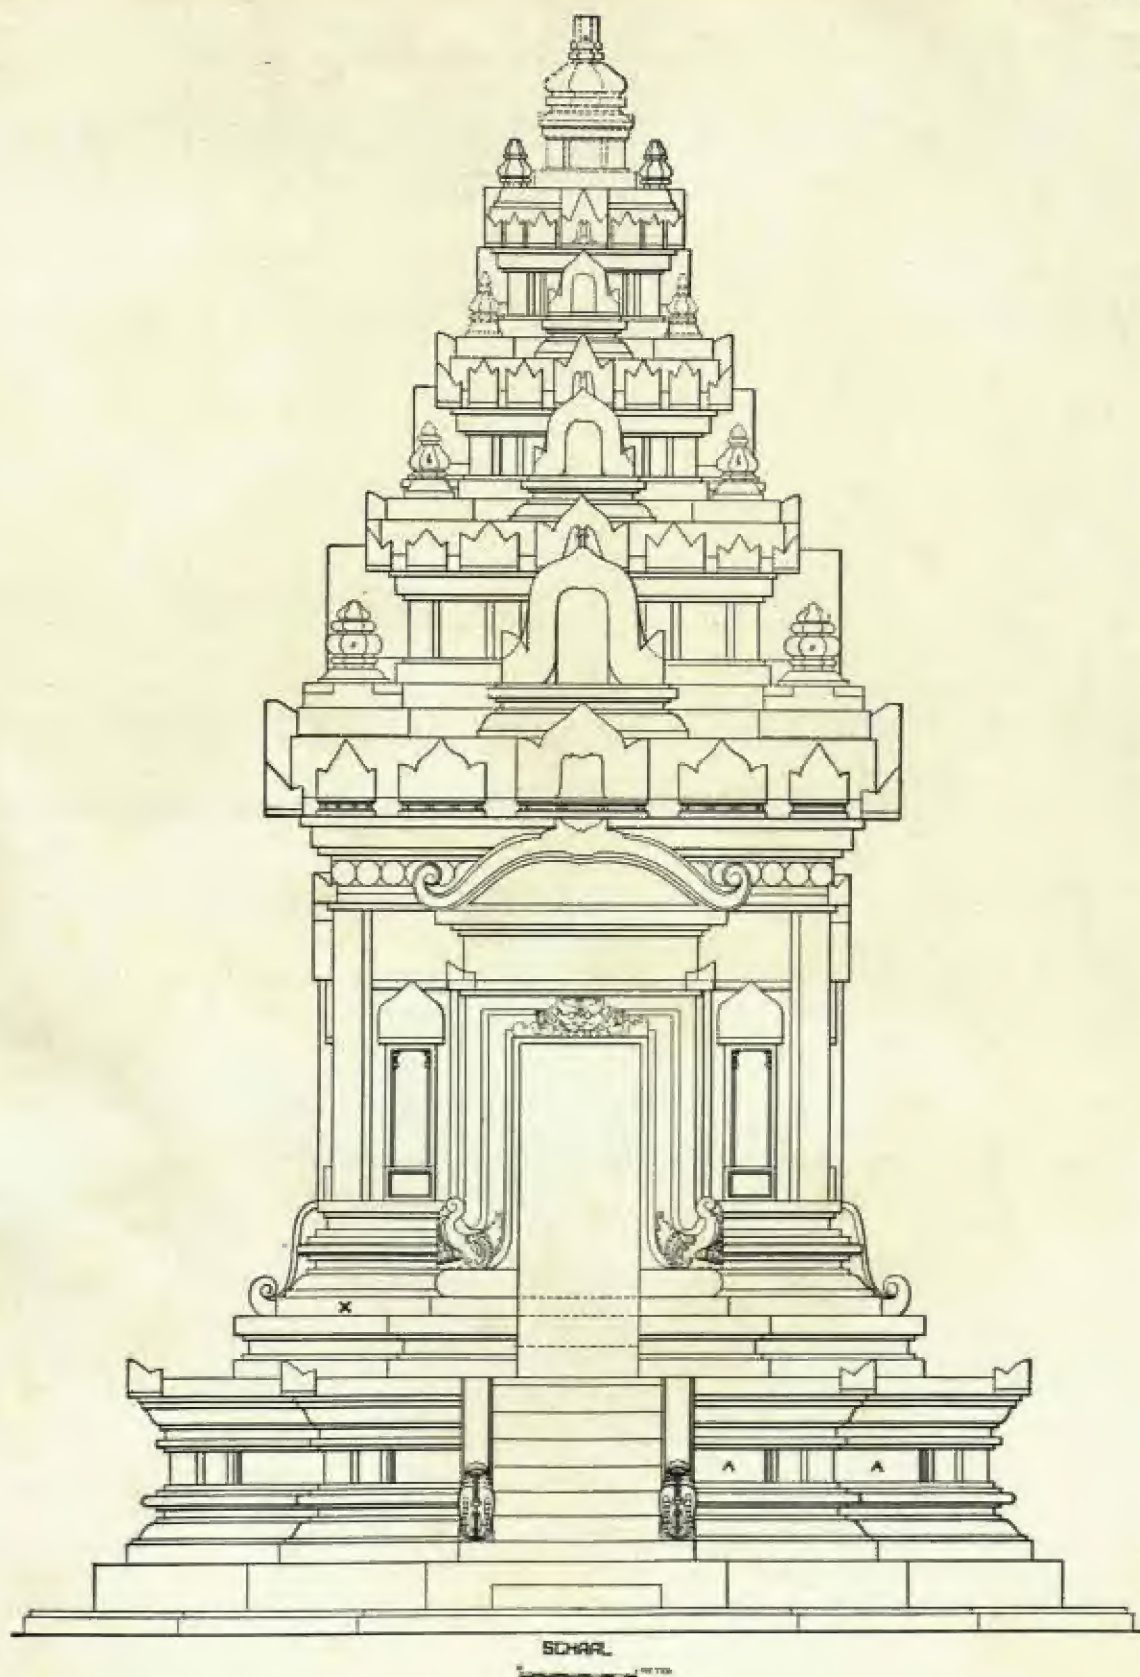
*Tjandi „Merak”*  
West-aanzicht.
